UNIDAD DE AUDITORÍA INTERNA
INFORME DE AUDITORÍA

ACTIVIDAD ADMINISTRATIVA
No. UDAI-FODES-009-01-2024

VERIFICACIÓN FÍSICA AL PROYECTO:
MEJORAMIENTO CALLE SÉPTIMA AVENIDA Y SEGUNDA CALLE
ZONA TRES, BARRIO XECHOCON,
COMALAPA, CHIMALTENANGO.
EVENTO DE LICITACIÓN FODES-L-006-2022
NUMERO DE OPERACIÓN GUATECOMPRAS -NOG- 16954696
AL 12 DE MARZO DE 2024

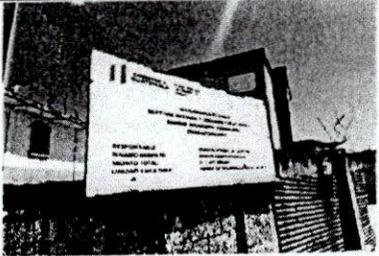
En la calle principal se realizó un mejoramiento con adoquinado con sus respectivas llaves de confinamiento, las cuales ya presentan desgaste.

FOTOGRAFÍAS (Mínimo 6 fotos)	FECHA DE FOTOGRAFÍAS	13/03/2024
Descripción de la fotografía:	Descripción de la fotografía:	
ROTULO DE IDENTIFICACIÓN DEL PROYECTO	Llaves de confinamiento que presentan desgaste
