UNIDAD DE AUDITORÍA INTERNA  
INFORME DE AUDITORÍA

ACTIVIDAD ADMINISTRATIVA  
No. UDAI-FODES-009-5-2024

VERIFICACIÓN FÍSICA AL PROYECTO:  
MEJORAMIENTO CALLE ALDEA LA REFORMA SAN CRISTOBAL VERAPAZ,  
ALTA VERAPAZ  
EVENTO DE LICITACIÓN FODES-L-009-2021  
NUMERO DE OPERACIÓN GUATECOMPRAS -NOG- 15308332  
AL 16 DE ABRIL 2024

INFORME DE VISITA TÉCNICA  
SECCIÓN DE EVALUACIÓN DE PROYECTOS  
DEPARTAMENTO DE PROYECTOS  
SUBDIRECCIÓN TÉCNICA DE DESARROLLO

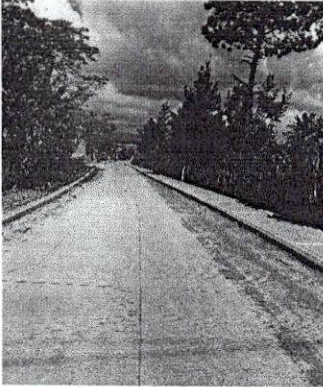
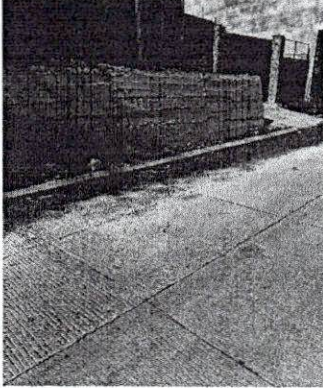
FOTOGRAFÍAS (Minimo 6 fotos)		FECHA DE FOTOGRAFÍAS	15/04/2024
Descripción de la fotografía:		Descripción de la fotografía:	
Tramo2 donde se pude observar la banqueta y bordillo cada lado		muro de contencion en tramo 2,

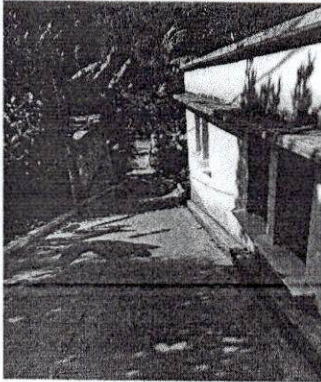
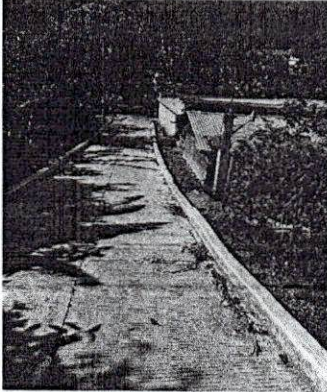
Descripción de la fotografía:		Descripción de la fotografía:	
Tramo14 en uso de la comunidad		Tramo 15 con pendiente y en uso de la comunidad

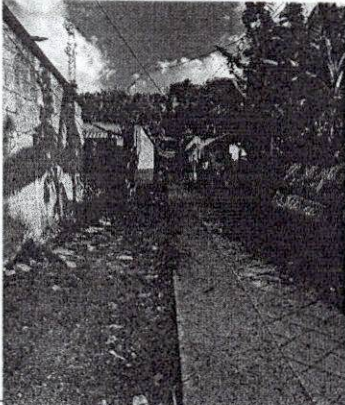
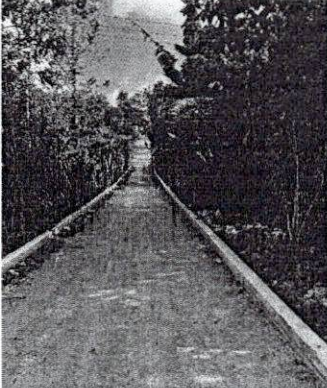
Descripción de la fotografía:		Descripción de la fotografía:	
Tramo #6 el cual no se pavimento debido a que la comunidad ya realizo los trabajos el cual se traslado a un tramo entre los tramos 12 y 13 del cual no hay planos		Tramo #13 el cual ya esta en uso desde hace un tiempo

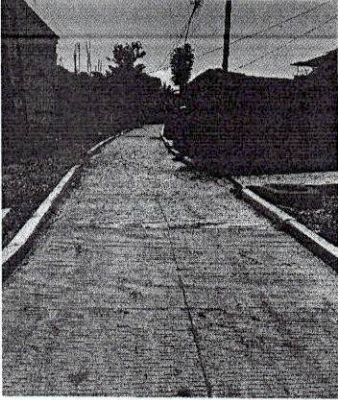
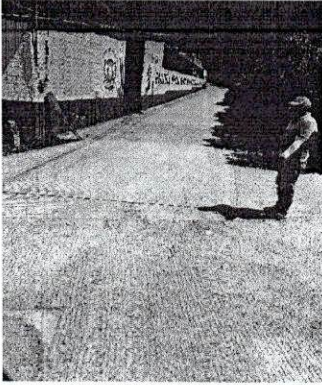
FOTOGRAFÍAS (Mínimo 6 fotos)		FECHA DE FOTOGRAFÍAS	16/04/2024
Descripción de la fotografía:		Descripción de la fotografía:	
Tramo #3 con un ancho promedio de 3.69m		Tramo #3 donde termina hasta la escuela.

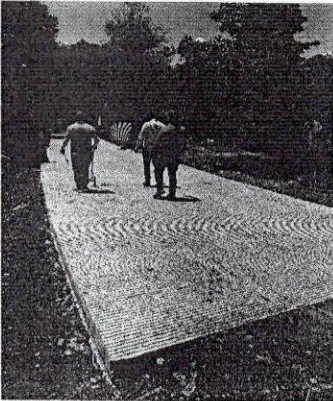
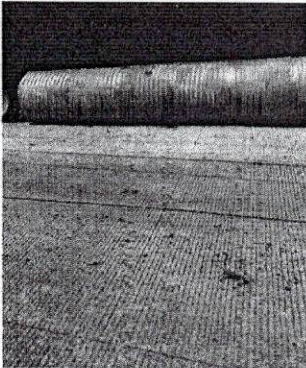
Descripción de la fotografía:		Descripción de la fotografía:	
Tramo que en construcción tiene un espesor el pavimento de 0.18m		Tubería de acero corrugada de diámetro 36" que esta al interperie debido a que el proyecto esta suspendido

- Existen tramos de pavimentación que no están terminados, áreas de pavimento con agrietamiento los cuales se deben corregir, y tubería de acero corrugada de 36" de diámetro pendiente de instalar, entre otros trabajos pendientes.
- d) Según Informe de Visita Técnica Sección de Evaluación de Proyectos, emitido por la Arquitecta Evaluadora de Proyectos nombrada por la Subdirectora Técnica de Desarrollo del Fondo de Desarrollo Social, emitido con fecha 15 de mayo de 2024, el avance físico estimado a la fecha indicada es del 76.57%.

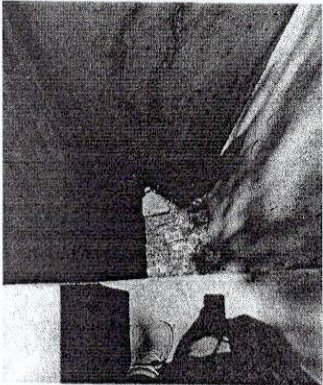
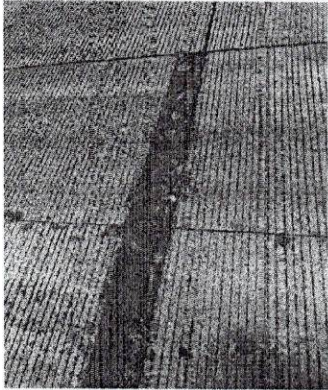
Descripción de la fotografía:		Descripción de la fotografía:	
Se puede observar el transversal que ya tiene basura y es usado por la comunidad en el tramo4		Area del pavimento hicroaulico que deber de corregir, en el tramo 4

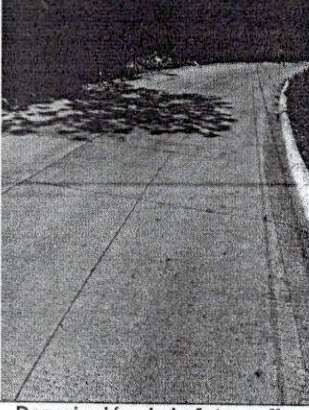
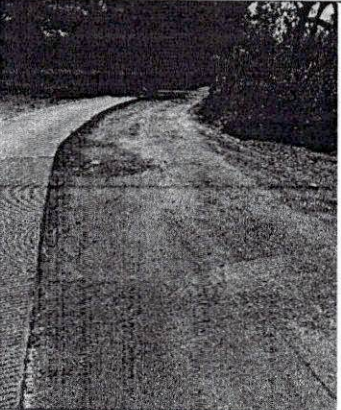
FOTOGRAFÍAS (Mínimo 6 fotos)	FECHA DE FOTOGRAFÍAS	16/04/2024
Descripción de la fotografía:	Descripción de la fotografía:	
Tramo 2 donde tiene cuneta de ambos lados	al final del tramo 4 existe un carril el cual no esta terminado, lo deben de terminar para su mejor funcionamiento

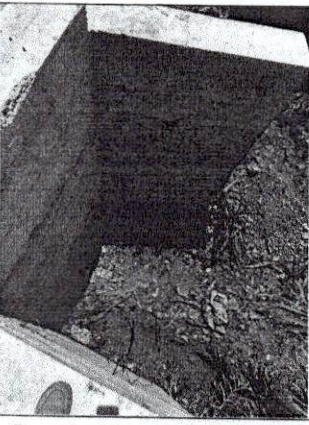
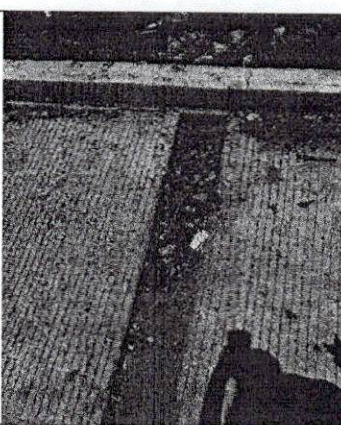
Descripción de la fotografía:	Descripción de la fotografía:	
Cabezales de transversales en tramo 4,	Area del pavimento hidraulico que deben de corregir en tramo 14

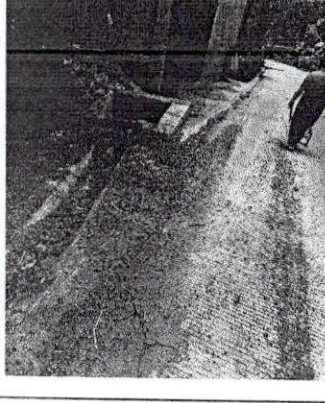
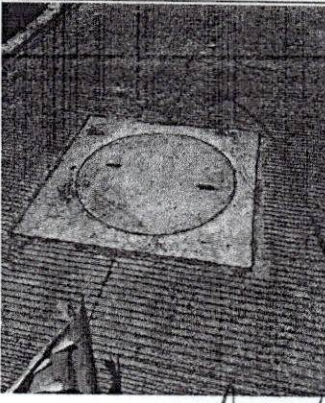
Descripción de la fotografía:	Descripción de la fotografía:	
Drenaje trasnversal en el tramo 4	Tapadera de los pozos de visita, colocada en el proyecto
